М.О. ГРИЩУК, О.Є. РУБАНЕНКО, І.О. ГУНЬКО  
Вінницький національний технічний університет

## ДОСЛІДЖЕННЯ ПОШКОДЖЕННЯ СИЛОВОГО ТРАНСФОРМАТОРА НА ФОТОВОЛЬТАІЧНІЙ ЕЛЕКТРОСТАНЦІЇ

### INVESTIGATION OF THE DAMAGE OF THE POWER TRANSFORMER AT THE PHOTOVOLTAIC POWER PLANT

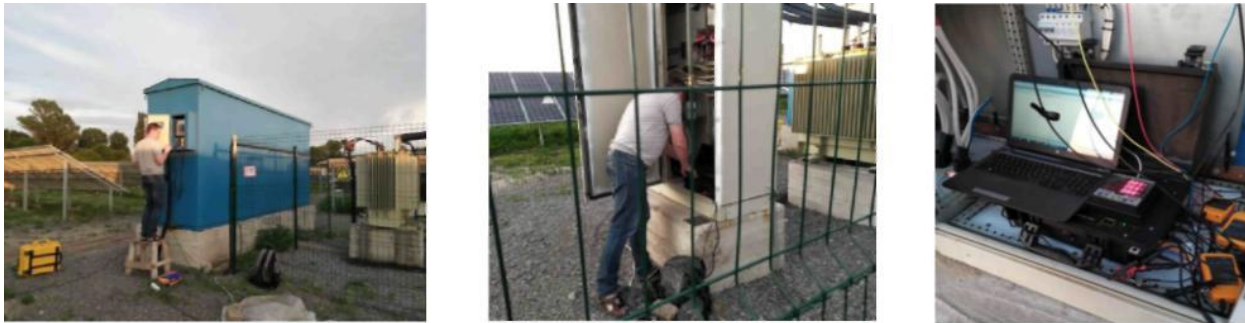
Рис. 3. Розташування приладів FLUKE 1736 та SATEC PM 175 для одночасного контролю показників якості електричної енергії

Результати вимірювань показників якості електричної енергії свідчать про те, що відхилень порушень вимог нормативних документів з якості електричної енергії виявлено **не було**. Розташування обладнання під час вимірювання показників якості електричної енергії показано на рис. 3.

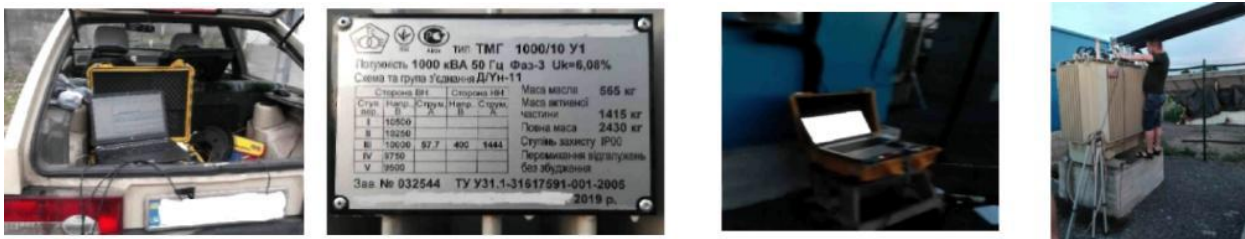
Рис. 4. Фото з місця проведення вимірювань АЧХ СТ

Фото обладнання під час підключення та вимірювань АЧХ трансформатора показані на рис. 4.

Як видно, з табл. 1, такий прилад може забезпечити точні результати вимірювань, та дати адекватні результати для оцінки стану СТ. Під час вимірювань FRAnalyzer розташовувався в автомобілі або на попередньо місці (рис. 4 а та рис. 4 в). Схема підключення приладу до досліджуваного трансформатора показана на рис. 5. Потрібно зауважити, що хоча метод дослідження стану СТ за допомогою вимірювання його АЧХ, дає точні результати та дозволяє визначити дефекти обмоток та магнітопроводу навіть на ранній стадії їх розвитку, алгоритм проведення таких вимірювань вимагає відключення СТ від мережі [7-9] , тому вимірювання проводились в час доби коли ФЕС не генерувала електричну енергію.

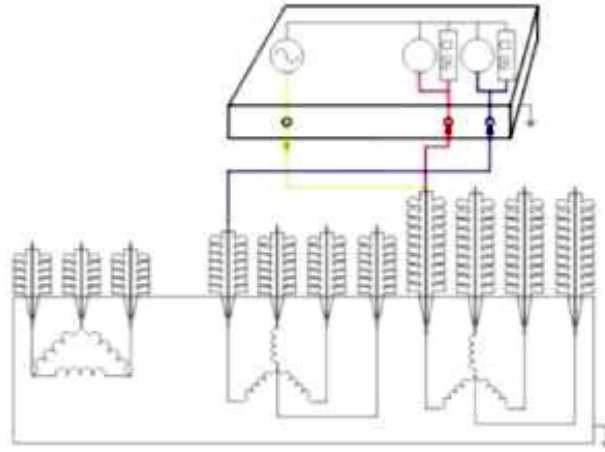
Рис. 5. Схема присіднання приладу FRAnalyzer до СТ

Коефіцієнт передачі тестового сигналу вимірюється в децибелах і є результатом ділення значення напруги відгуку на напругу тестового сигналу для поточного значення частоти. Передатна функція по напрузі  $k_U(f)$  визначається за виразом (1)

$$k_U(f) = 20 \cdot \log_{10} [U_2(f) / U_1(f)], \text{ dB.} \quad (1)$$

Значення  $k_U(f)$  залежить від напруги вхідного тестового сигналу та напруги вихідного тестового сигналу. Спад напруги тестового сигналу залежить від фізичних властивостей досліджуваного силового обладнання (активний опір обмоток, індуктивний опір обмоток, ємність обмоток, та феромагнітні властивості силового трансформатора).

Вимірювання проводились за схемою підключення яка показана на рис. 5, враховуючи те що трансформатор трифазний і те, що вимірювання проводились за різними схемами підключення приладу FRAnalyzer до СТ. Частина отриманих результатів показана на рис. 6.

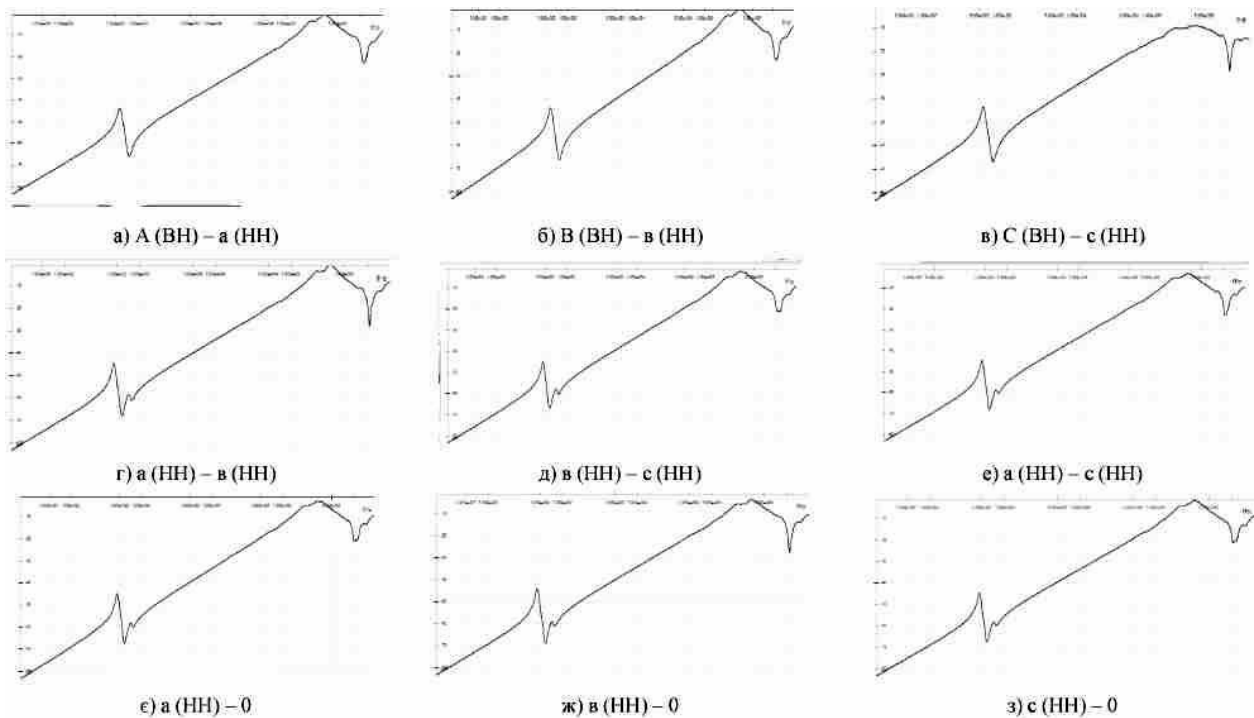
Рис. 6. Отримані АЧХ СТ

На рис. 5 зображено отримані АЧХ трансформатора, за різних схем підключення приладу до досліджуваного СТ. Вимірювання АЧХ відбувалося так: подавався тестовий сигнал на обмотки СТ. Частота тестового сигналу автоматично змінювалась від 0 до 2 МГц. Спочатку тестовий сигнал подавався на обмотку високої напруги (ВН) фази А. Одночасно контролювалась напруга сигналу відгуку на виводі вторинної обмотки низької напруги (НН) фази а, рис. 5.а. За таким же принципом отримані інші АЧХ досліджуваного СТ, які показані на рис.5. Виміряні значення параметрів АЧХ за використані для побудови графіків залежності передатної функції трансформатора (за напругою) від частоти тестового сигналу допомогою програмного комплексу фірми Omicron.

Далі виконано порівняння отриманих АЧХ із попередньо вимірними для інших подібних досліджуваному трансформаторах. Отримані результати перевірки, у відповідності до [4-5], свідчать про відсутність пошкоджень обмотки та магнітопроводу СТ, оскільки відхилення, отриманої характеристики від попередньої, складає <math><2\%</math>. На нижньому у графіку зображено сигнал у Гц. З даного графіку видно що фізичні параметри СТ, в межах норми, що свідчить про справний стан обмоток. Хоча, на деяких графіках на відповідних діапазонах частот, за [4], спостерігалось відхилення в межах 5%. Як описано в [4-5], це свідчить про справний стан СТ, та варто зазначити, що ймовірно мають місце і мікро зрушення. Такі як, наприклад, зменшення натягу кріплення бандажу чи зміна ємнісного опору між витками СТ.

Аналіз вимірних АЧХ досліджуваного СТ свідчить про справний стан досліджуваного СТ, а саме тому, що відхилення отриманих АЧХ спостерігається у межах 2%, це свідчить про те, що СТ не має пошкоджень; на деяких характеристиках та на відповідних діапазонах частот, спостерігалось відхилення в межах 5%.

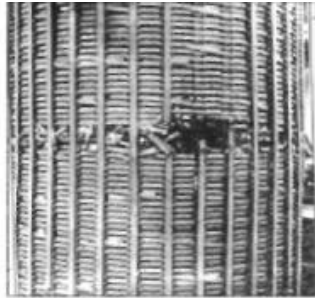
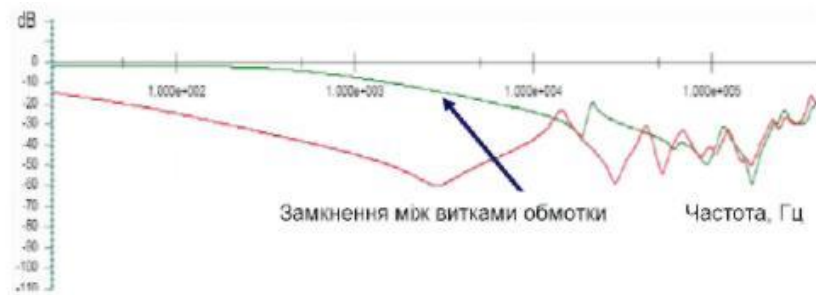
а) — А (ВН) — 0, — В (ВН) — 0

Для порівняння на рис. 7 а показана АЧХ трансформатора у якого пошкодження витків обмотки, а на рис. 7 б - сповзання витків [2].

Рис. 7. АЧХ пошкоджених трансформаторів
